**الآثار في خنس
وأهميتها**

د. بيوار خنسي

اسم الكتاب: الآثار في خنس وأهميتها
تأليف: د. بيوار خنسي
من منشورات نآراس رقم: ٤٥١
الإخراج الفني والغلاف: آراس أكرم
التصحيح: اوميد أحمد البناء
الإشراف على الطبع: عبدالرحمن الحاج محمود
الطبعة الأولى، اربيل - ٢٠٠٦
رقم الإيداع في المكتبة العامة في اربيل: ٢٠٠٦/١٢٨

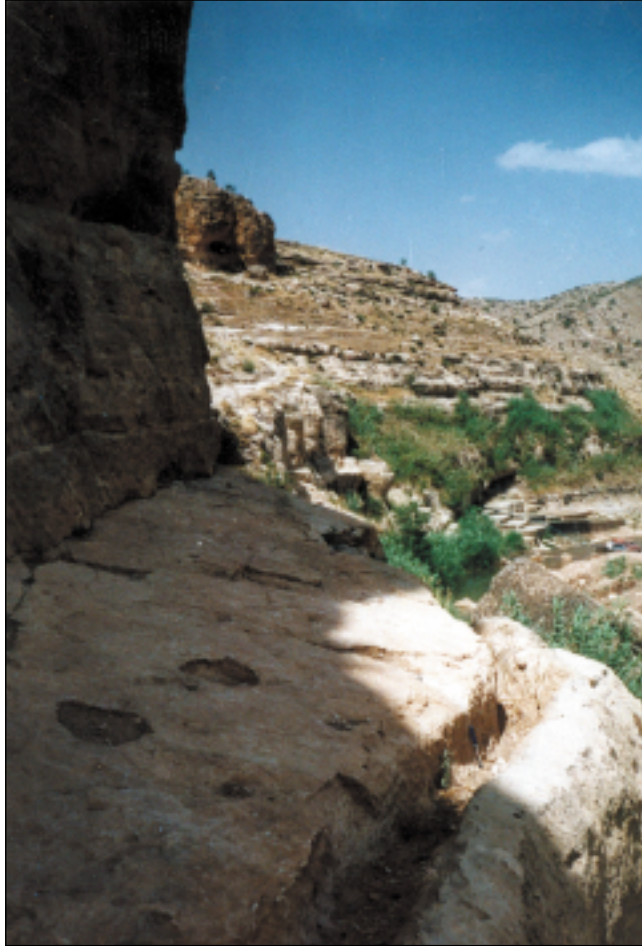
قناة مائية حُفرت في كتلة صخرية

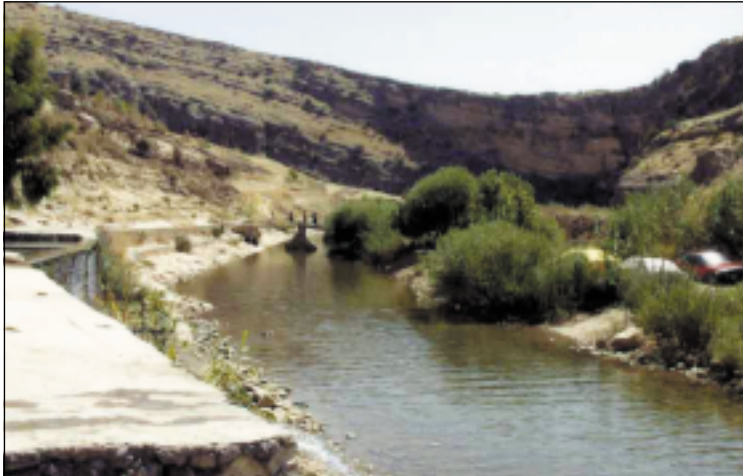
موقع يبين نهوسك رقم (١٥) و كه فرئ سيتلى، القناة المائية

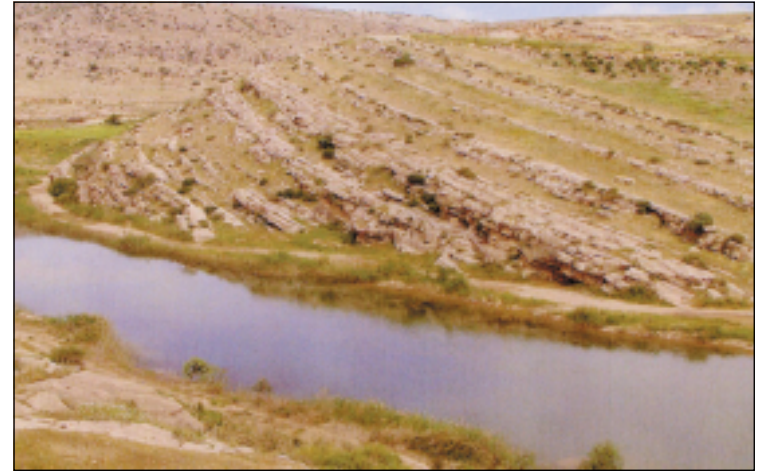
الضفة الشرقية لنهر الكومل مقابل نفق قناة بافيان

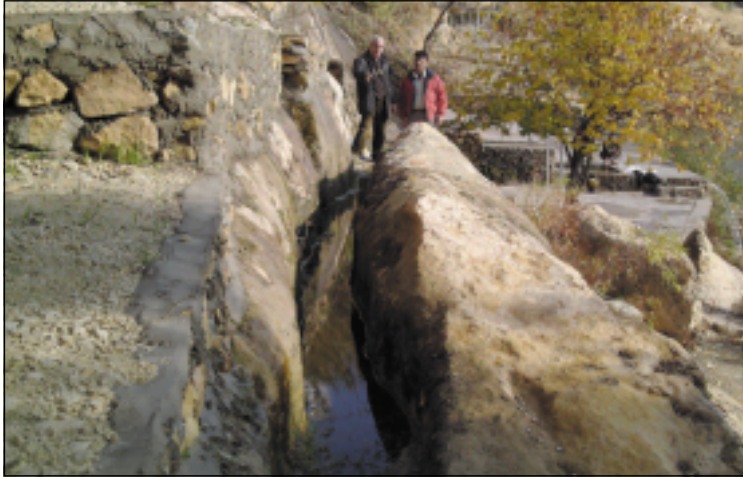
نموذج من القنوتات المائية التي حفرها لنقل الماء الى موقع لوحة
سنحاريب

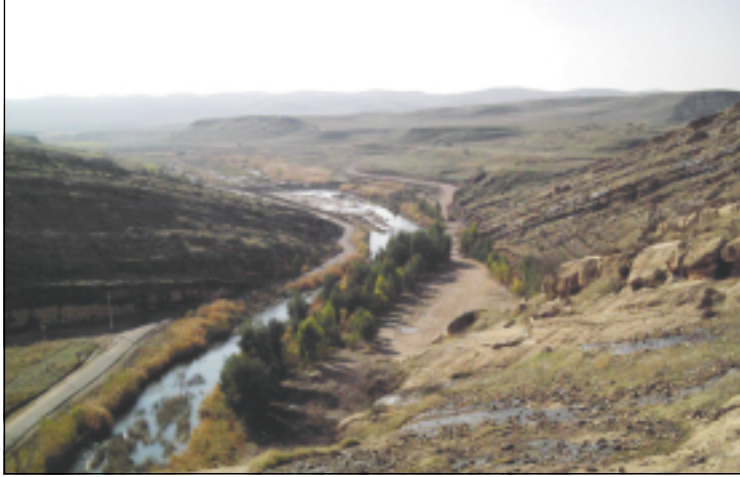
مقطع من قناة بافيان

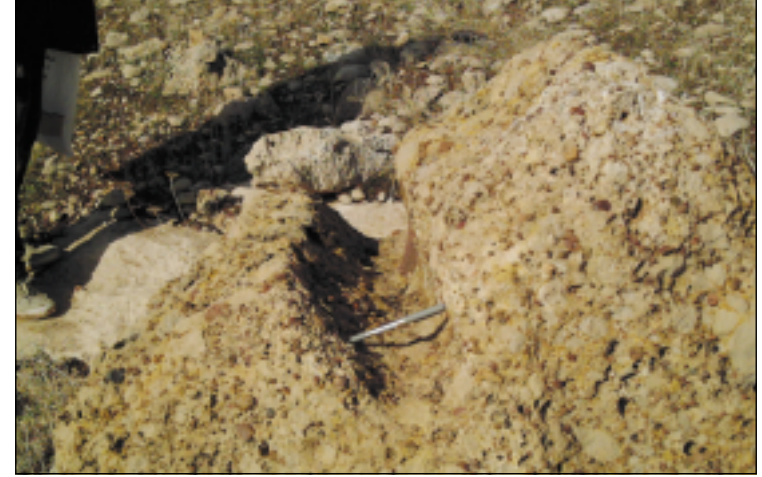
نموذج من القناة التي حفرت في كتلة صخرية صلدة

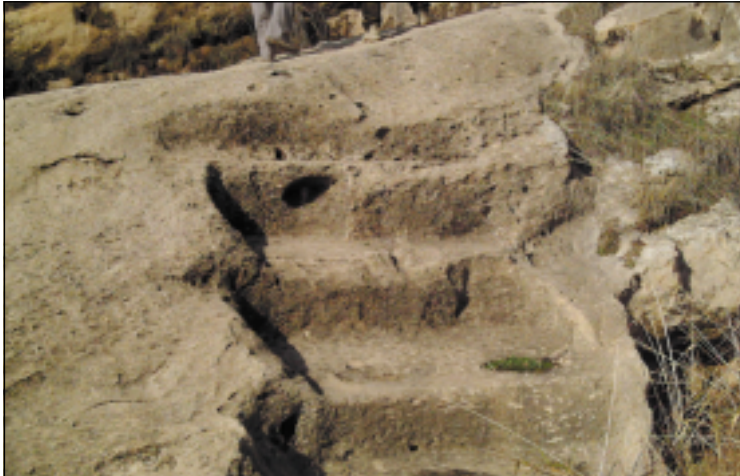
صورة للمدرج الذي يصل الى سقف قناة بافيان والى موقع نهوسكا رقم (١)

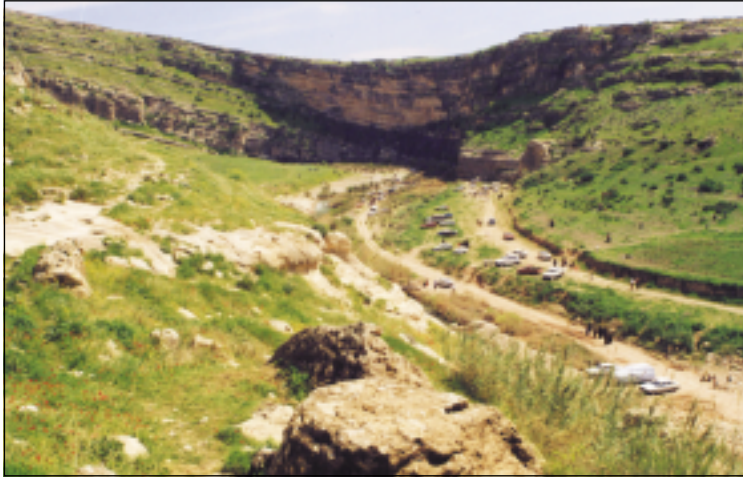
موقع كفرى كهلا، القناة المائية. نهوسكا رقم (١٥)

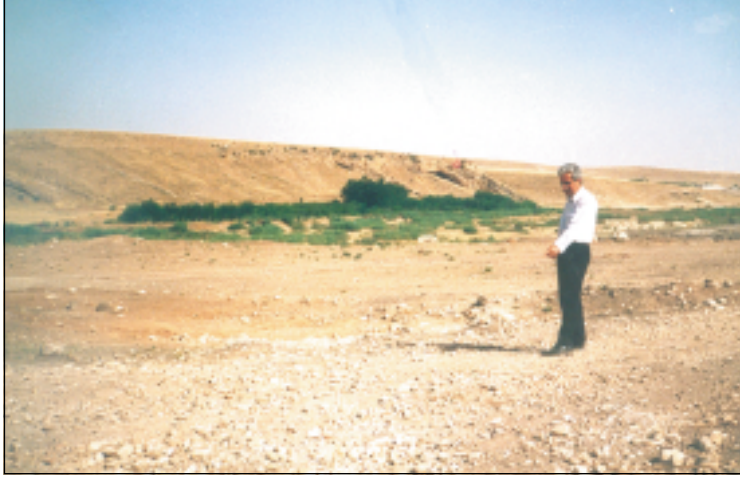
صورة في موقع (برجوكا) تبين ترسبات المصطب النهري. اضافة الى ترسبات نهريّة فوق كهف يحيا التي تظهر في الجهة الشرقية من نهر الكومل

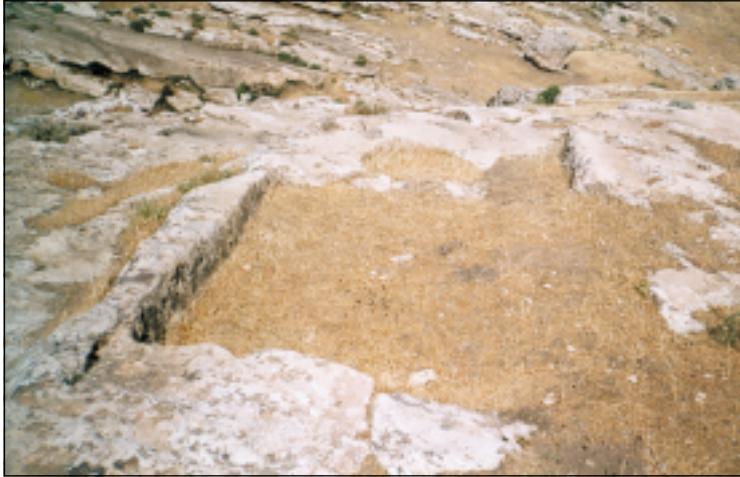
مواقع المصانع البدائية في موقع پشتا كانيين.
لاحظ الحفر المربعة والحفرة الدائرية المرتبطة مع بعضها البعض

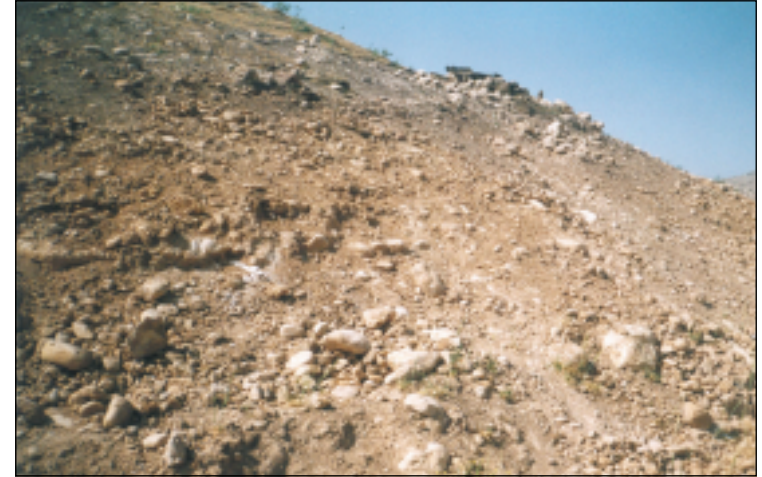
ترسبات نهريّة تظهر تحت موقع (سهريّ ديرى) وتظهر فيها بوضوح
الترسبات النهريّة

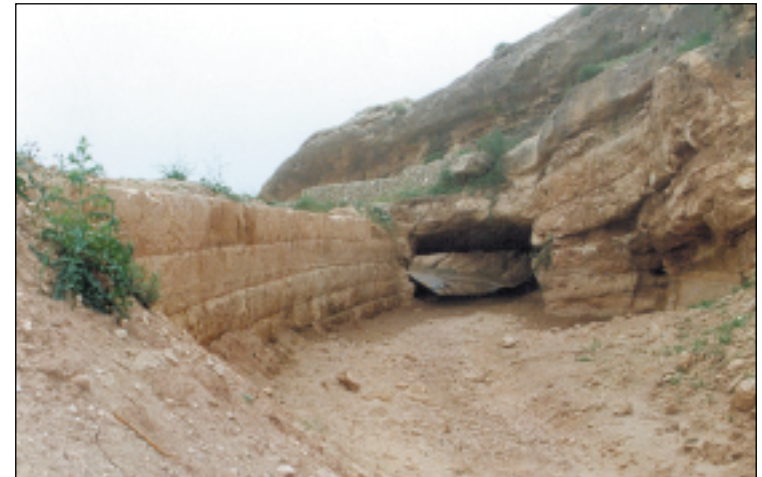
النفق الذي يربط قناة بافيان

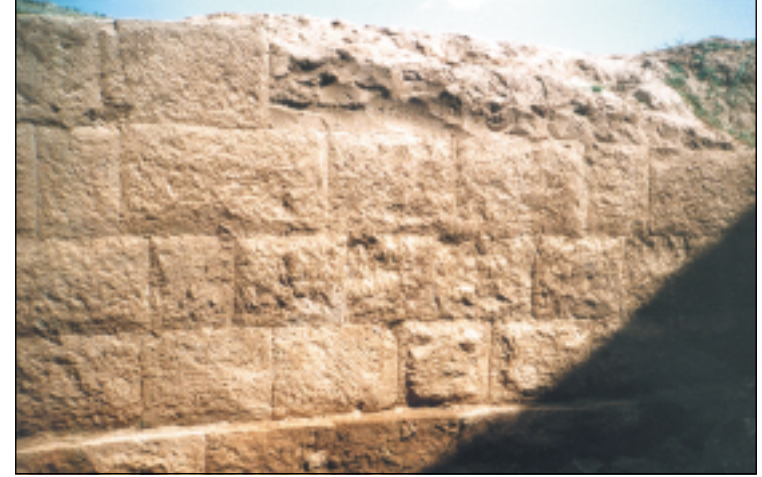
مقطع من جدار القناة التي اكتشفها بعثة حكومة اقليم كردستان
في عام ١٩٩٦. الجدار مكون من خمسة طبقات صخرية

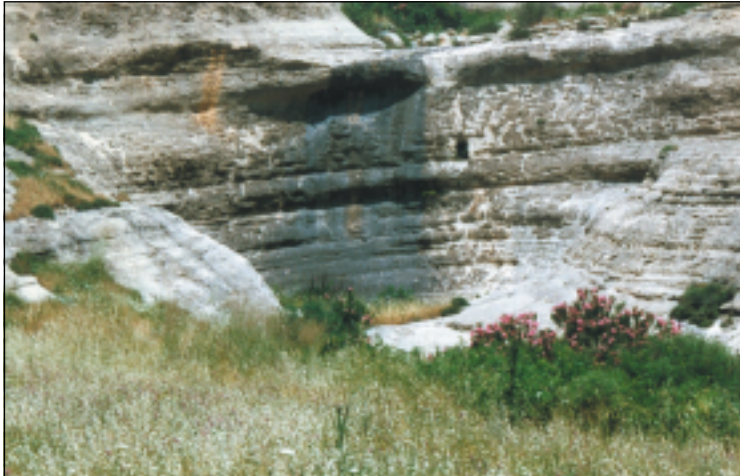
موقع نهوسكا رقم (٢) مبيناً موقع دوران المياه نهر الكوخل في الماضي
خلال تاريخ تطورة

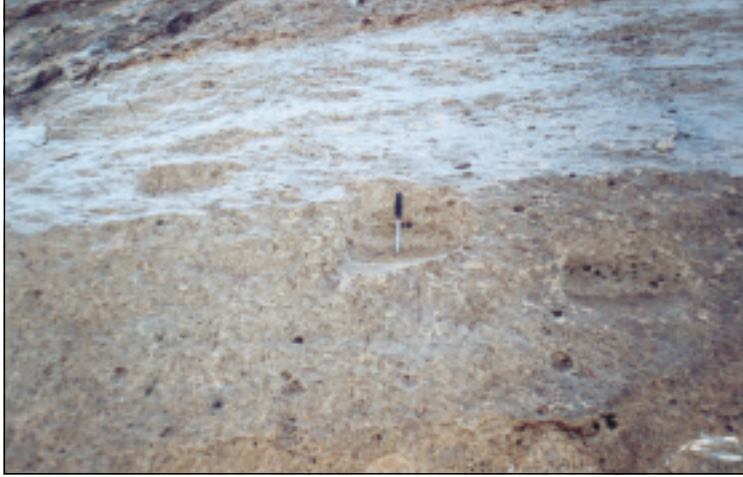
نموذج من آثار مواقع القدم للصعود الى مدخل قناة بافيان

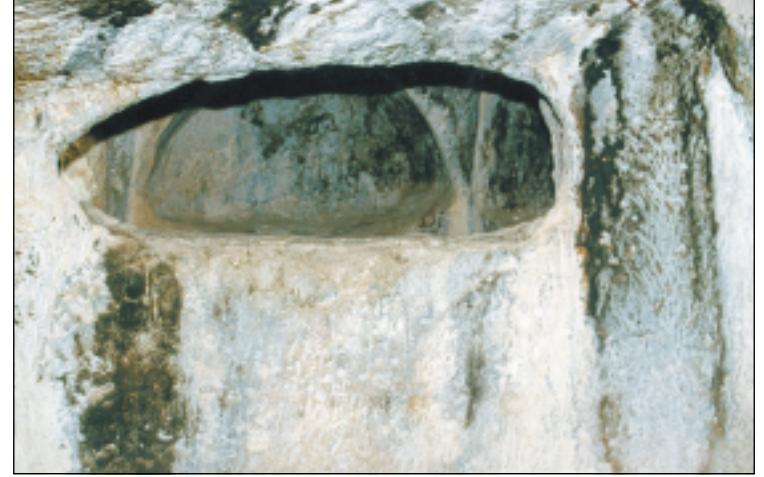
غرفتان في نهوسك رقم (٤) مرتببتان بفتحة مستطيلة الشكل

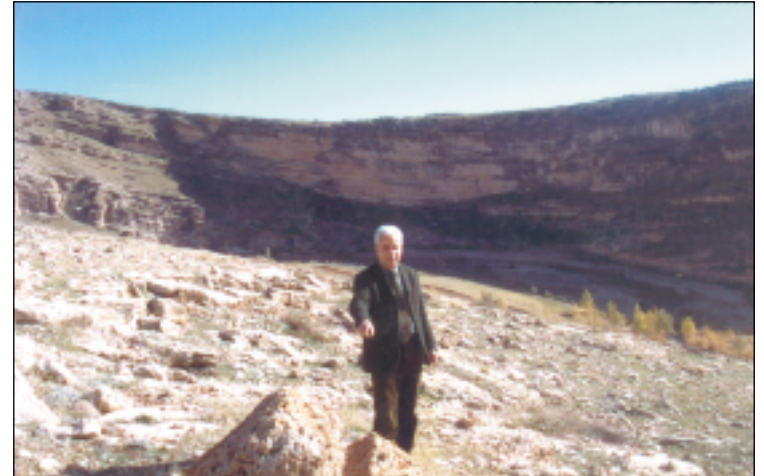
نموذج من القنوات المائية المحفورة في الصخور

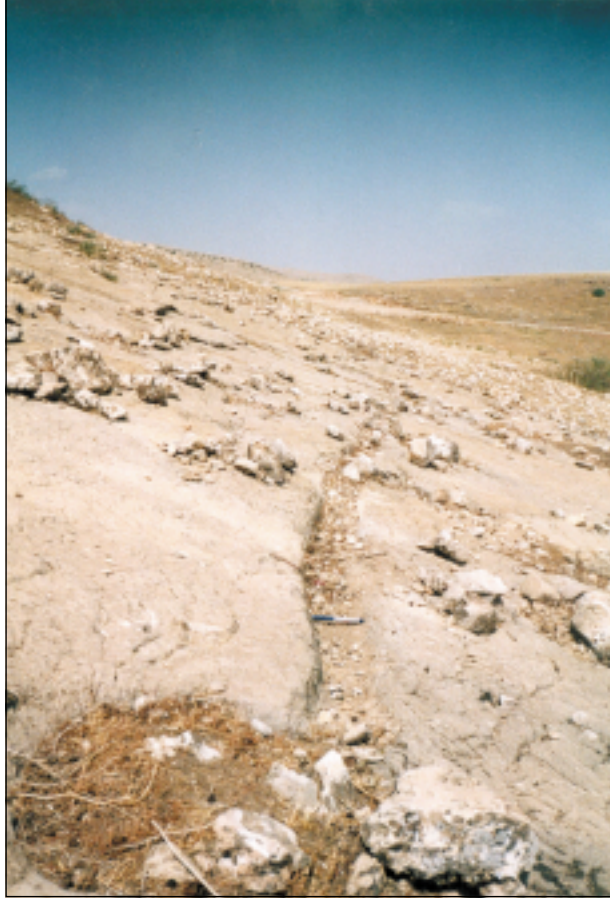
نموذج من حفر القناة في موقع پشتا رزي لنقل المياه الى موقع
(سهري بهراشكي) المطل على الجهة الغربية لنهر الكومل

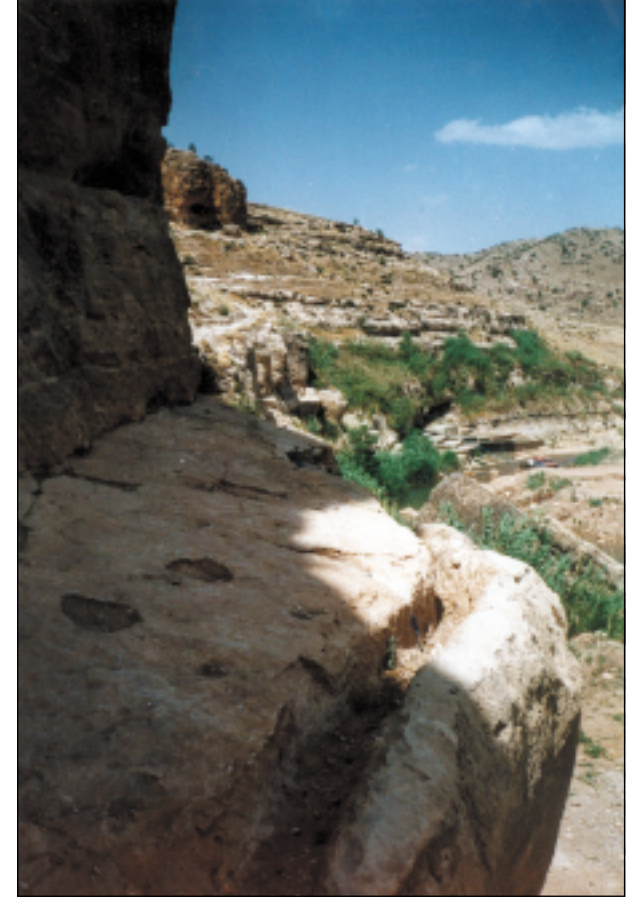
قناة مائية تمر من أمام لوحة سنحاريث الرائعة في كلي خنس.
لنقل المياه إليها من العيون المائية القريبة منها
